## **Rancangan Perbaikan Postur Kerja Dan Temperatur Lingkungan Kerja Yang Ergonomi Untuk Meningkatkan Produktivitas Tiang Kotak Sampah**

CV Tunas Karya Utama adalah perusahaan yang bergerak di bidang produksi kotak sampah *fiber*. Produk yang utama yang dihasilkan yaitu kotak sampah *fiber*. Permasalahan yang terjadi produksi yang tidak terpenuhi dari bengkel las tersebut, jumlah permintaan perhari hanya terpenuhi 30-40 tiang tong/hari dan target sekitar 40-50 tiang tong. Hasil dari wawancara kusioner *Nordic Body Map* (NBM) dan beban kerja yang dilakukan bagian pekerja pengelasan ditemukan postur kerja yang tidak alamiah/ tidak ergonomi dengan 91 total risiko keluhan (*Hight Risk*) dan denyut nadi kerja sebesar 116.61 denyut/menit (*Medium Risk*) dengan bekerja di temperatur lingkungan yang panas dengan suhu 33°C-35°C sehingga membuat karyawan menjadi cepat lelah. Hasil rancangan perbaikan postur kerja menggunakan pendekatan metode REBA dan temperatur lingkungan kerja dengan penambahan atap terpal di samping teras depan rumah didapatkan penurunan terhadap total keluhan *Musculoskeletal Disorder* (MSDs) yang signifikan sebesar 45 tingkat risiko (*Low Risk*), suhu lingkungan kerja

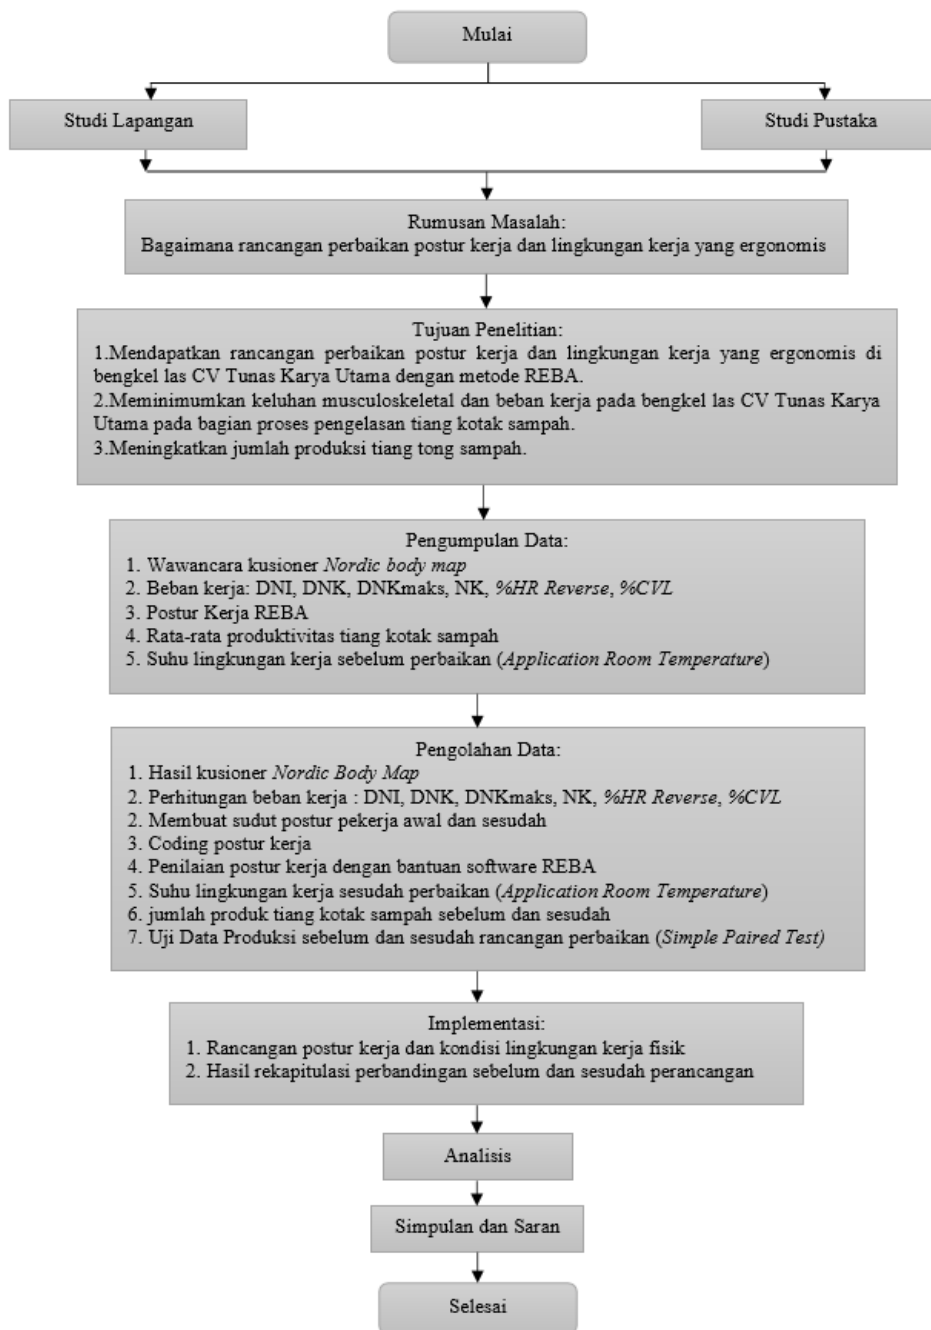
**GAMBAR 1.** *Flowchart* Metodologi Penelitian

*Flowchart* metodologi penelitian lebih jelasnya dapat dilihat pada Gambar 1 dibawah ini :

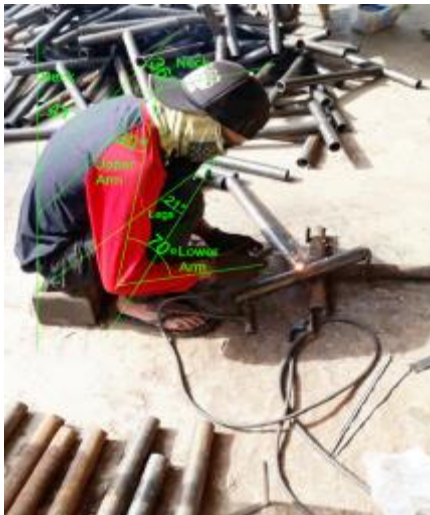
**Gambar 2.** Postur kerja REBA sebelum rancangan perbaikan

Pada gambar dibawah ini merupakan postur kerja *Rapid Entire Body Assessment* (REBA) dapat dilihat perbedaan yang signifikan dari postur sebelum dan setelah yang lebih alamiah atau ergonomi setelah perbaikan.

Tabel 2 dibawah ini merupakan tabel dari postur kerja reba yang ada pada gambar 2 dan 3 diatas yang dibantu dengan bantuan *software auto cad* untuk membentuk sudut-sudut pekerja tersebut.

No	Keterangan bagian	Sudut sebelum perbaikan	Sudut setelah perbaikan
1	Punggung ( <i>trunk</i> )	41	25
2	Leher ( <i>neck</i> )	36	18
3	Pergerakan kaki( <i>legs</i> )	21	26
4	Lengan atas ( <i>upper arms</i> )	30	70
5	Lengan bawah ( <i>lower arms</i> )	70	54
6	Pergelangan tangan ( <i>wrists</i> )	-	-
7	Genggaman ( <i>coupling</i> )	Good	Good
8	Aktivitas ( <i>activity</i> )	Pengulangan	Pengulangan

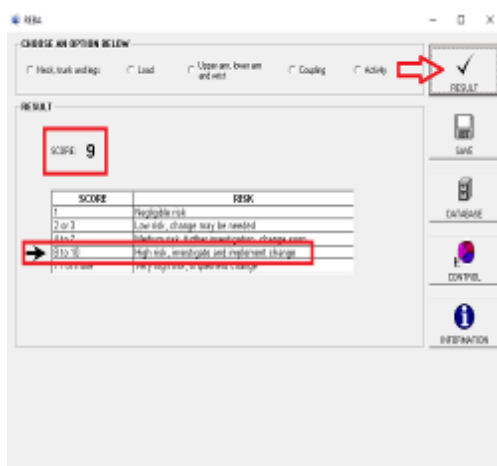
**Gambar 4.** Score risk sebelum rancangan perbaikan postur kerja (*software ergofellow*)

Gambar 4 dan 5 di bawah ini merupakan hasil dari *software ergofelow tools* REBA sebelum dan setelah rancangan perbaikan postur kerja.

Dari Gambar 4 dan 5 diatas merupakan hasil dari score risk dari *software ergofellow* dan data sudut postur kerja dapat dilihat di Tabel 3 dan hasilnya sangat signifikan pada sebelum rancangan perbaikan postur kerja reba score risk yang dihasilkan sebesar 9 (*high risk, investigate and implement change*) yang artinya diperlukan tindakan perbaikan segera mungkin dan setelah rancangan perbaikan postur kerja reba score risk menjadi menurun sebesar 3 (*low risk, change may be needed*) yang artinya rendah resiko tidak diperlukan perbaikan.

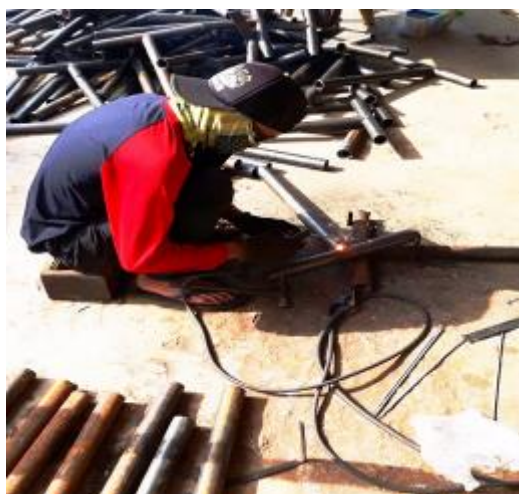
**Gambar 6.** Kondisi lingkungan pekerja sebelum perbaikan

Pada Gambar 6 dan 7 dibawah ini merupakan kondisi lingkungan fisik pekerja sebelum dan sesudah rancangan perbaikan.

pada sebelum rancangan suhu di lingkungan pekerja sebesar 33°C-35°C dan penambahan atap dan terpal suhu menurun menjadi sebesar 26°C-28°C membuat karyawan menjadi nyaman dan tidak cepat lelah untuk bekerja.
